Topic: [pic18f46k40 datasheet 標示錯誤](#)

Subject: Re: [pic18f46k40 datasheet 標示錯誤](#)

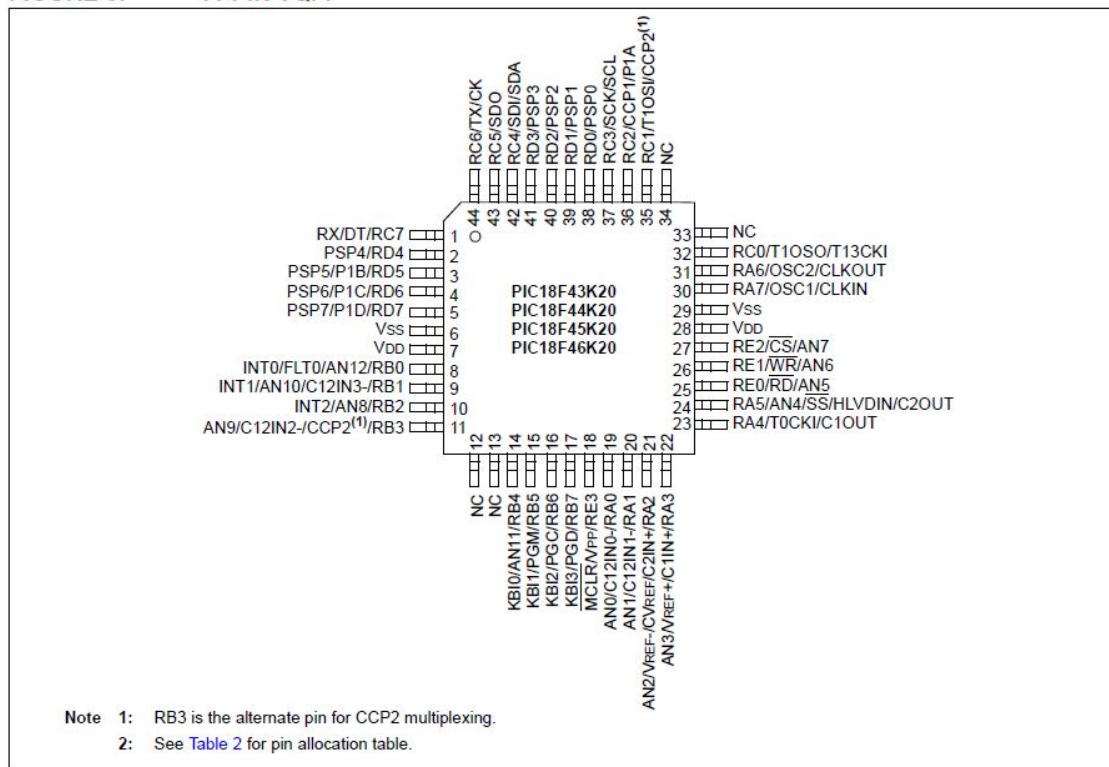
FIGURE 6: 44-PIN TQFP

再三驗證其他相容腳位的元件及檢查一下 TQFP 腳位圖，MCC 的腳位標示是正確的，Data Sheet 裡將 QFN 腳位標示成 TQFP 的腳位。造成您的損失說聲抱歉。會向總公司反映的。

正確的 TQFP 腳位如附件所示的 TQFP-44 Pin
