Topic: PIC16F1823 計時器設定問題

Subject: Re: PIC16F1823 計時器設定問題

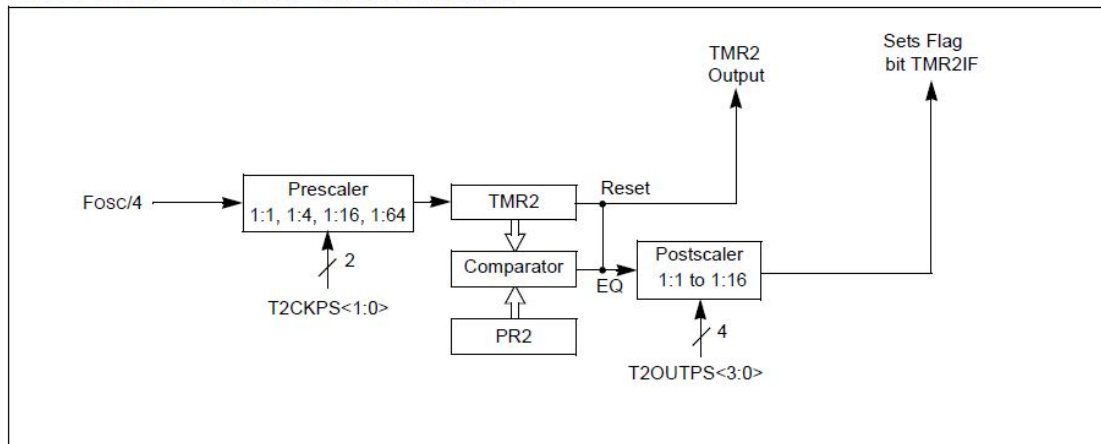
FIGURE 22-1: TIMER2 BLOCK DIAGRAM

Timer2 是屬於比較行的計時器，一旦設定好了 PR2 後在中斷發生時會自動歸零重新計數。所以不要在中斷裡重設時間，因為你一重設同樣的時間，一離開中斷又產生比較吻合，中斷又在發生了。拿掉紅色的那一行。
