Topic: [dsPIC30f4011_DAC晶片傳輸](#)

Subject: [Re: dsPIC30f4011_DAC晶片傳輸](#)

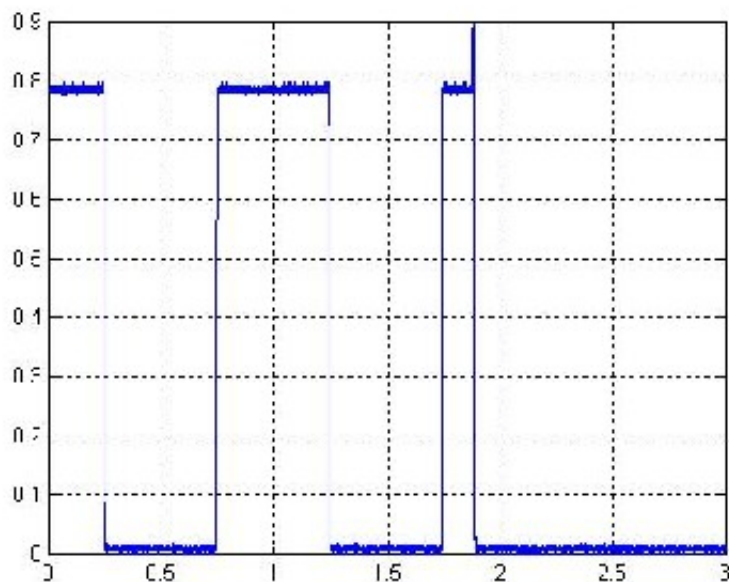
deMCLR.JPG(36.17 KB)

我將訊號收集三秒，在大概第二秒時，將MCLR腳接到地而呈現如附圖的情況，這是否代表雜訊不是由dsPIC30F4011產生的？
