Topic: PIC16F716, 燒錄時奇怪的問題

作者: kazima

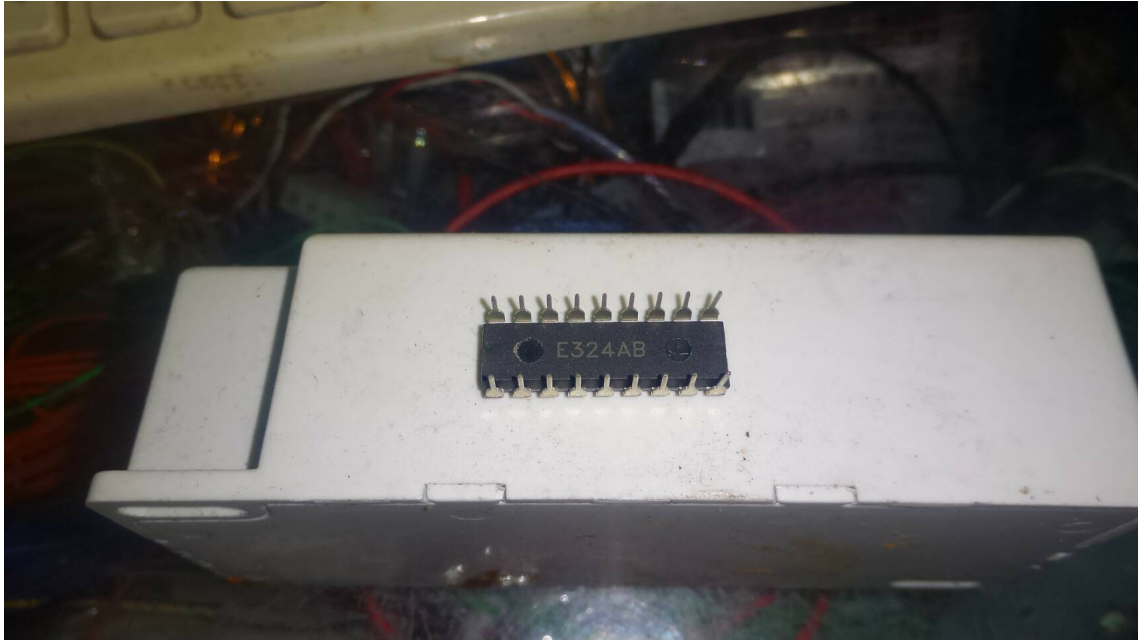
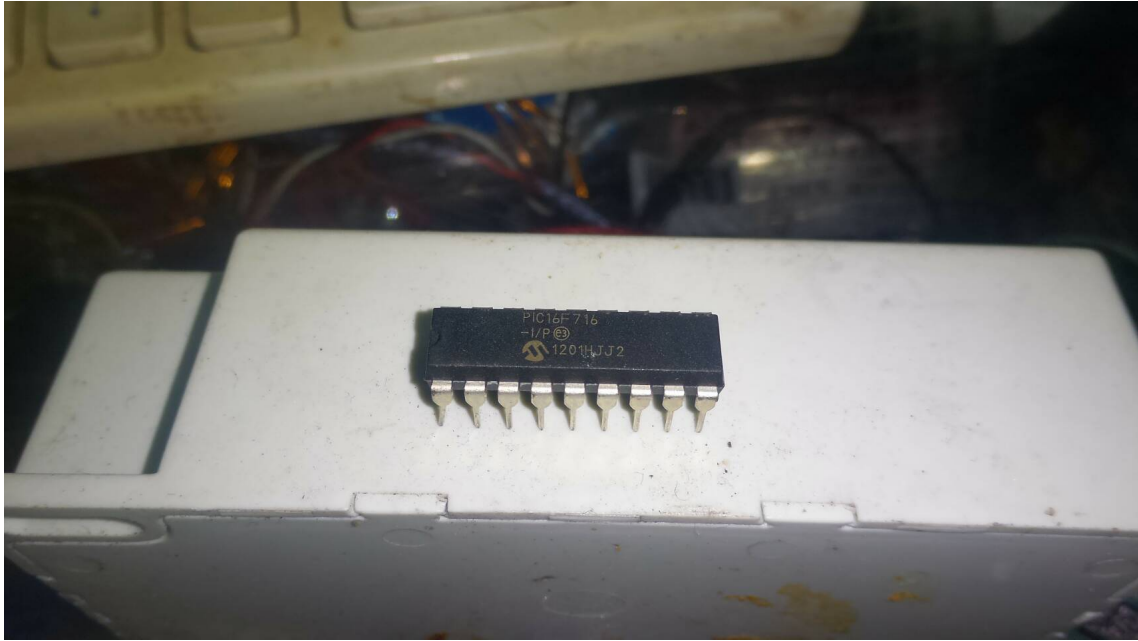
1. MCLR/Vpp電壓只剩下8.5V左右, 正常的那一批就能在12V左右。
2. 有問題的IC插上板子並且上電後, 我有用到的I/O裡的RB2輸出一個大約1Hz的方波。
3. 有問題的IC的底部背面有用雷射刻印了一組編號。

附檔就是有問題的那一批IC其中一顆的相片
