Topic: [pic18f46k40 datasheet 標示錯誤](#)

作者: [gospel08](#)

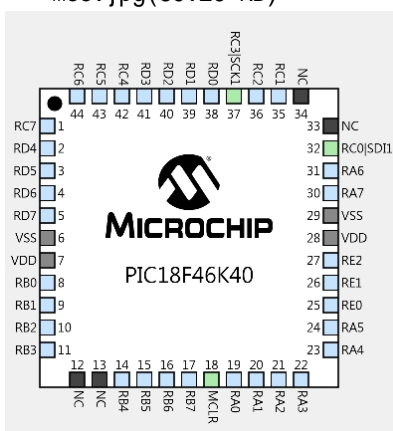
[mcc.jpg \(89.26 KB\)](#)

此為MCC腳位圖

可以發現這兩個腳位圖並不相同。

後來使用這類時候，改成用datasheet去畫圖。結果焊接完要測試的時後卻發現5V電流飆高，MCU發燙、MSSP1、MSSP2還有GPIO，有些不受控。經過兩天的debug後終於發現這兩個的不同。

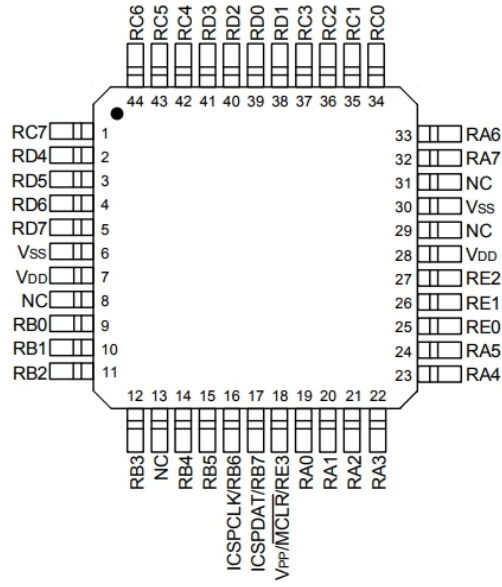
Figure 5. 44-pin TQFP

此為datasheet上面標示的TQFP44的腳位圖
