Topic: [pic16f946使用crystal 32768做real time用之問題](#)

作者: garyyang

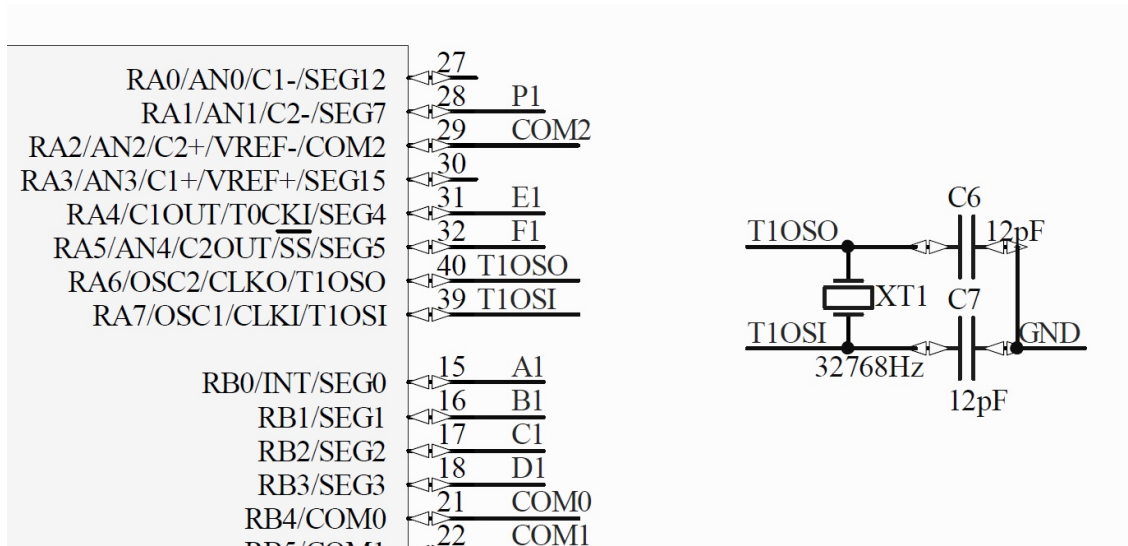
[pic16f946.jpg\(198.11 KB\)](#)

電路圖請參考附件，程式相關設定為

T1CON = 0b00001101;則會正常工作，請問是哪出了問題了，還有電路圖的crystal的C6,C7為12pF正確嗎?正常C6,C7應該是多少?
